## Utilização da caracterização microestrutural para avaliar oxidação precoce em alças de granadas não letais fabricadas de aço carbono galvanizado

*Using microstructural characterization to evaluate the premature oxidation of non-lethal grenades handles made of galvanized carbon steel*

Artigo  
Original

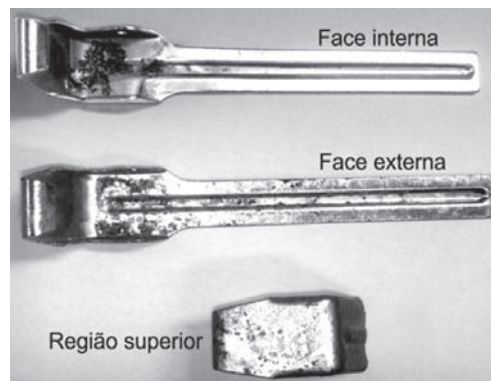
a peça técnica com oxidação precoce tanto na região interna como externa e também na parte superior da alça.

Figura 1 – Partes constituintes da amostra.

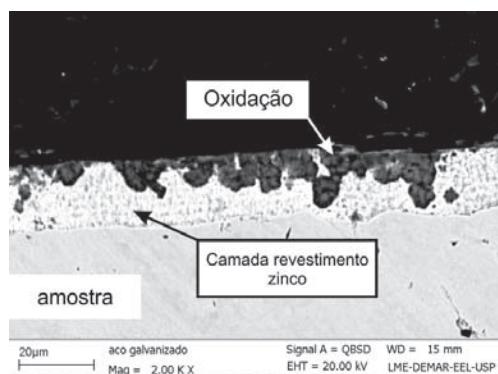
A micrografia da região superior da amostra (Fig. 2) sugere uma oxidação na camada de revestimento não atingindo o aço carbono e falhas no meio da camada de revestimento, evidenciando que nesta região a oxidação se propaga no sentido do revestimento para o aço.

Figura 2. Micrografia da região superior da amostra.

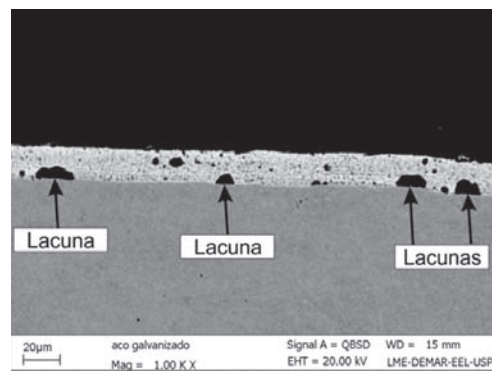
A Fig. 3 apresenta uma micrografia da região da face interna da amostra, indicando pontos de falhas do revestimento (lacunas) na camada do revestimento de zinco. Fig. 4 é referente à região curva da face externa que demonstra descontinuidade e falta de homogeneidade da camada de zinco. A Fig. 5 sugere

Figura 3. Face interna da amostra com lacunas no revestimento.

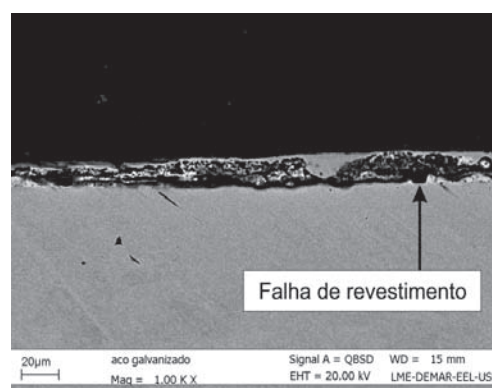
Figura 4. Descontinuidade de revestimento.

Outras possibilidades de oxidação precoce podem estar relacionadas com a pouca espessura na camada de revestimento, o que pode ser observado na micrografia da Fig.4 devido a descontinuidade de revestimento, na região curva da face externa e baixa qualidade do agente passivador, que é à base de  $Cr^{+3}$ .

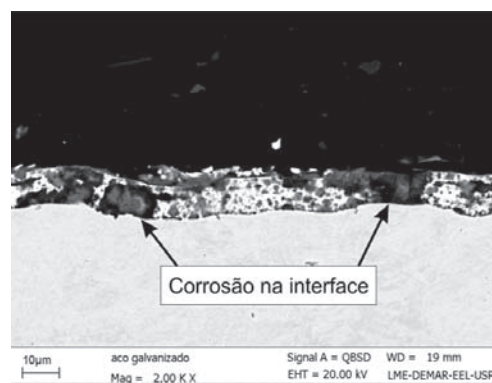
a presença de corrosão na interface da camada de revestimento de Zn. No entanto, não foi realizada uma análise química nesta amostra a fim de comprovar a existência de oxigênio.

Figura 5. Corrosão na interface Zn – Fe.
