Estudo das ocorrências do defeito *Build-up* aplicando a metodologia DMAIC – Six Sigma

Study of Build-up occurrences applying the DMAIC - Six Sigma Methodology

Elias de Araújo Silva¹
Alessandro José A. Ferreira¹
Marcello Silva e Santos (DSc)²

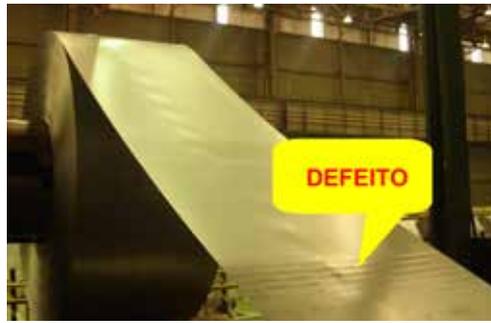
O defeito localizado no perfil transversal de uma tira laminada a quente, mais conhecido como *Build-Up*, cuja sigla é “BI” (Figura 9), é uma descontinuidade de forma que ocorre normalmente em uma a três faixas esparsas ao longo da largura, estendendo longitudinalmente ao longo do comprimento da bobina, com variação do grau de intensidade (leve, médio ou forte). A tira com o defeito “BI” ao ser enrolada sob tensão nos equipamentos subsequentes ao *Laminador de Tiras a Quente (LTQ)*, gera uma bobina com um ressalto ou saliência (Figura 10) nas regiões do defeito, significando que há, nessa posição, excesso de material.

Figura 9 – Foto tirada do defeito *Build-up* durante o corte de uma bobina galvanizada

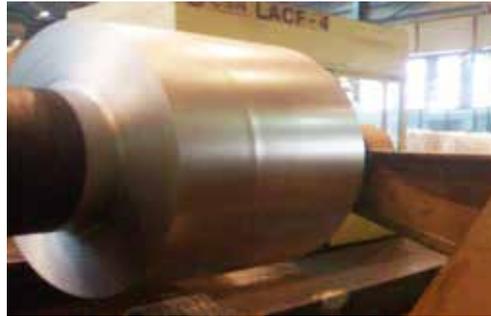
Figura 10 – Foto tirada do defeito *Build-up* (formato de para-lama de bicicleta) durante o processo de acabamento e inspeção (LACF)

Essas descontinuidades são reveladas na laminação a Frio e no processo de galvanização, sendo observadas nas regiões das tiras laminadas a quente, correspondente àquela onde se encontravam as citadas descontinuidades nas tiras a frio, havendo existência de piques de espessura no perfil transversal. As ocorrências de “BI” no processo e produto são graves, podendo gerar consequências indesejáveis nos processos subsequentes ao LTQ.

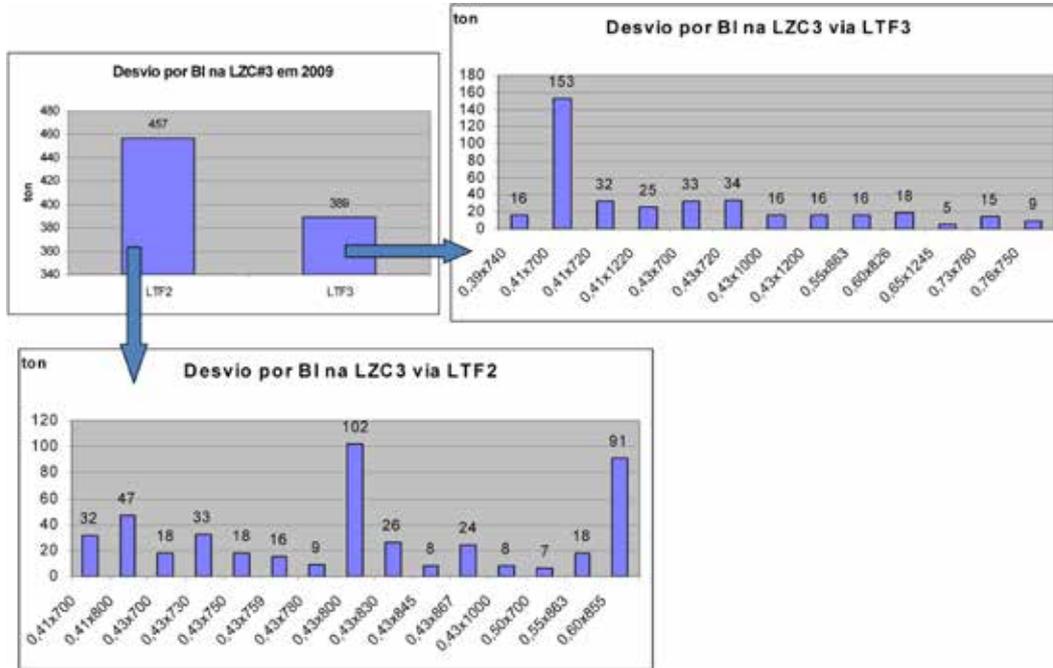
forneciam essas matérias-primas. Conforme se pode identificar, através de análise dos gráficos obtidos (Figura 12), observa-se que não há relevância entre os dados. Pode-se inferir, portanto, que a origem do defeito esteja em outro equipamento.

Figura 12 – Ocorrências do defeito distribuído por Laminador de Tiras a Frio
Fonte: CSN (2009)

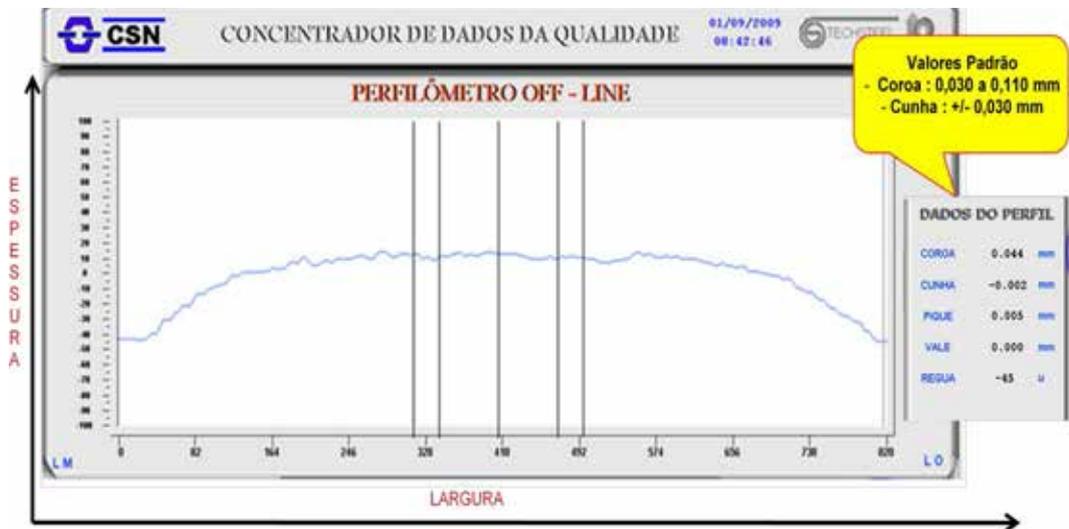
A partir das variáveis apresentadas no gráfico, foi realizada análise da carta de perfil de laminação a quente de uma bobina reclamada pela operação da Galvanização (Figura 14), na qual ficou evidenciado que o perfil estava correto, ou seja, dentro dos parâmetros estabelecidos pelo padrão de processo. O resultado da análise da carta de perfil apresentada (Bobina Laminada a Quente) mostra, no eixo vertical, a espessura do material e, no eixo horizontal, a largura, formando a curva obtida no material a analisado. Então, partiu-se para análise do perfil de uma bobina laminada a frio pelo LTF, com objetivo de buscar respostas para o defeito reclamado pelo processo de galvanização e

Figura 14 – Carta de perfil de uma bobina, que apresentou o defeito
Fonte: CSN (2009)

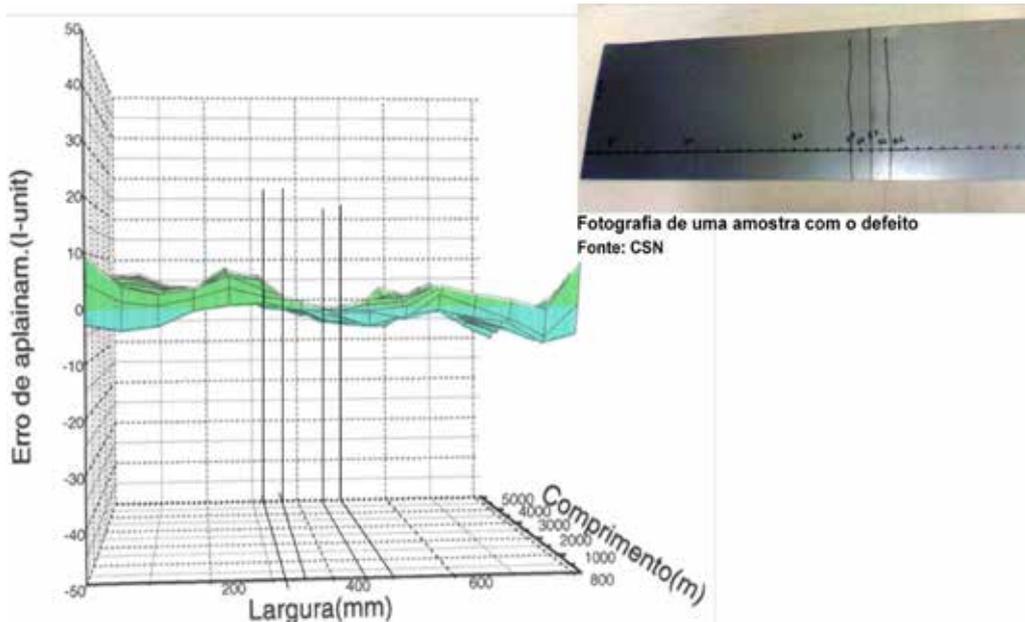
Através da análise do diagrama de Ishikawa do Laminador de Tiras a Frio, antes de aprofundar nas variáveis de processo apresentadas no diagrama, o grupo avaliou uma carta de perfil de uma bobina reclamada pela Galvanização (Figura 16) e, a partir dessa análise, constatou que os valores de processo estão conforme os padrões estabelecidos para o material. Dessa forma, o grupo iniciou a análise do processo dentro da própria linha

Figura 16 – Carta de perfil a frio de uma bobina comparada com uma amostra com o defeito
Fonte: CSN (2009)

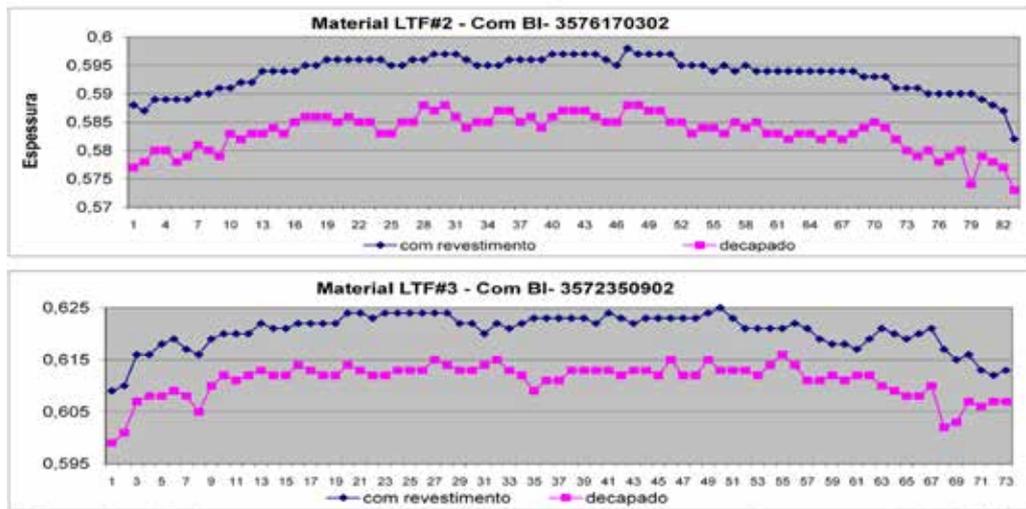
do de investigar possíveis irregularidades na aplicação do revestimento de zinco (massa por m²/face). Os gráficos obtidos nessa análise mostraram que não há correlação entre o metal base e o excesso de massa de revestimento aplicado em ambas as faces do material reclamado, conforme mostra a Figura 18.

Figura 18 – Gráficos de perfis de espessura com e sem revestimento de zinco em uma chapa com o defeito

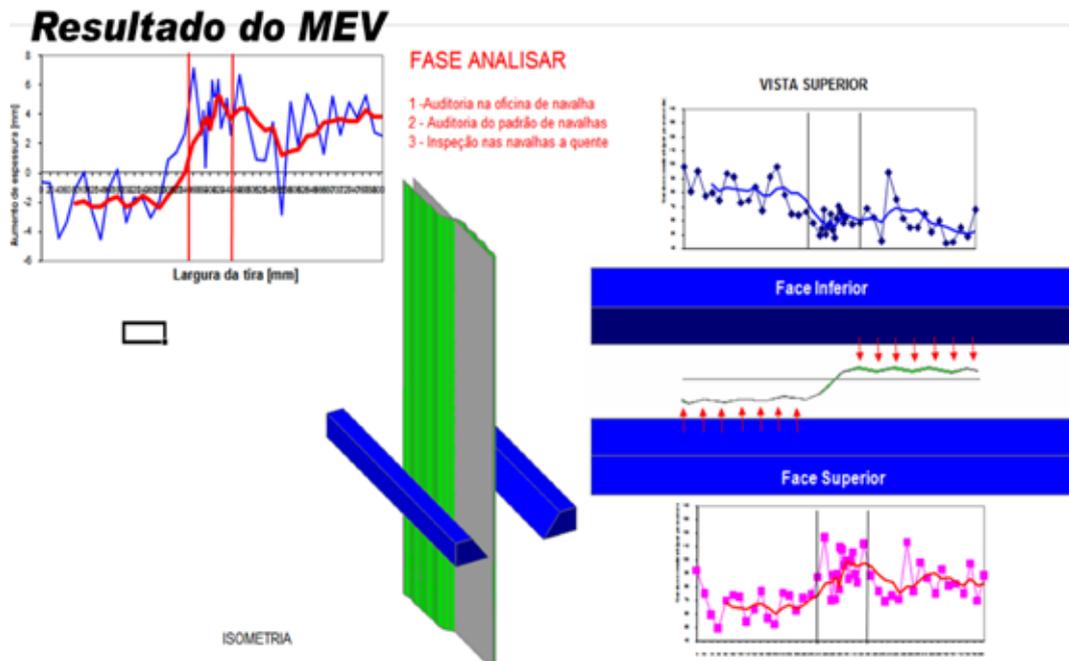
Figura 19, o resultado do MEV mostrou uma irregularidade no perfil de revestimento aplicado no material reclamado. Tanto a face inferior quanto a face superior do material apresenta um desnível de aplicação no perfil de revestimento, indicando uma possível irregularidade no conjunto de navalhas, utilizado durante o processo do material reclamado na linha de zincagem.

Figura 19 – Resultado do perfil de revestimento obtido através da análise do MEV do Centro de Pesquisa

Coube ainda uma investigação no equipamento conhecido como *Navalha de Ar*, que tem como principal função, controlar o peso de revestimento aplicado na tira de aço que sobe no pote de zinco (sai da cuba de zinco) a uma temperatura em torno de 465 °C. Foram realizadas três (3) auditorias na oficina das navalhas e durante a troca das mesmas, em frente ao pote, nas quais, foram detectadas algumas irregularidades no tocante às montagens das navalhas. A partir dessa constatação, foi solicitado à Manutenção

e Operação da linha que efetuassem as devidas correções nessas irregularidades.

Após a correção dos itens não conformes encontrados nas navalhas, foram realizados novos ensaios de revestimento nos materiais, e não foi encontrada nenhuma irregularidade no perfil de revestimento. Foi solicitado às equipes de operação que realizassem a padronização das alterações necessárias para corrigir as irregularidades. Posteriormente foi aplicado o plano de ação 5W 1H na linha de zincagem contínua (Figura 20).

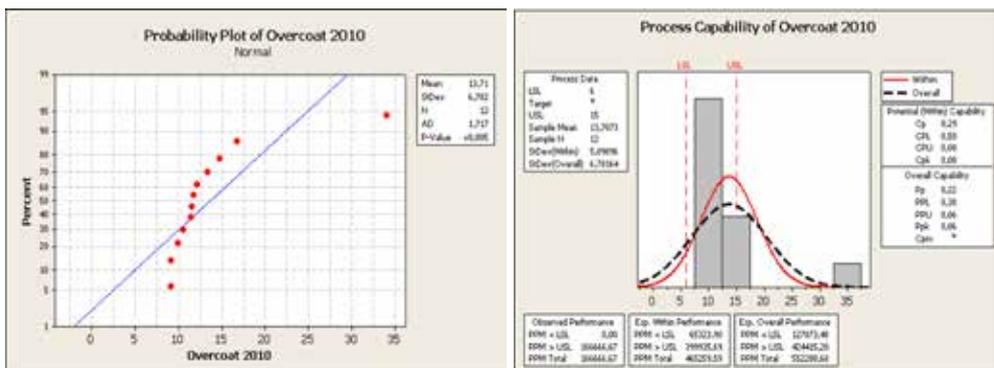
da a causa raiz do problema gerado, ou seja, um aumento no valor de *Overcoat* (excesso de zinco aplicado na superfície das chapas revestidas, além do valor especificado, pago pelo cliente). Isso ocorreu devido aos problemas de manutenção pendentes nas navalhas de ar, detectados também durante as auditorias de *check list* realizadas na oficina das navalhas e durante a troca de navalhas em frente ao pote (cuba de zinco) da linha de Galvanização.

Figura 20 – Resultado do Teste de Normalidade (Anderson Darling) e de Capabilidade (Cp, Cpk) com dados do Overcoat.

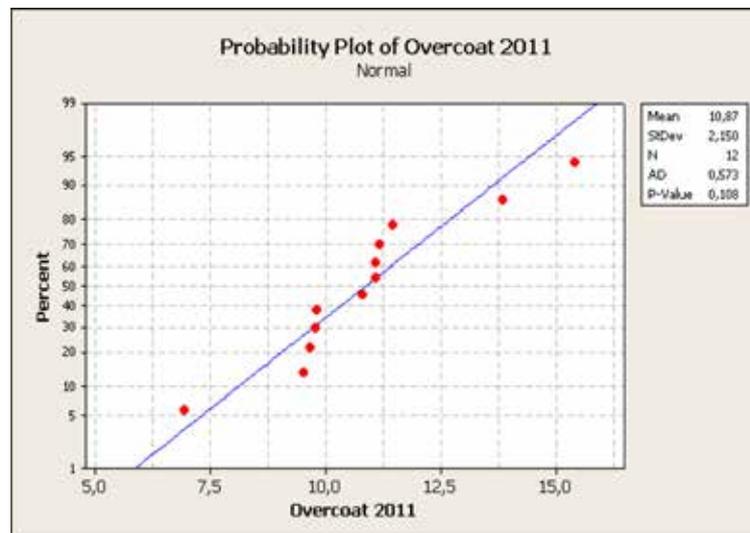
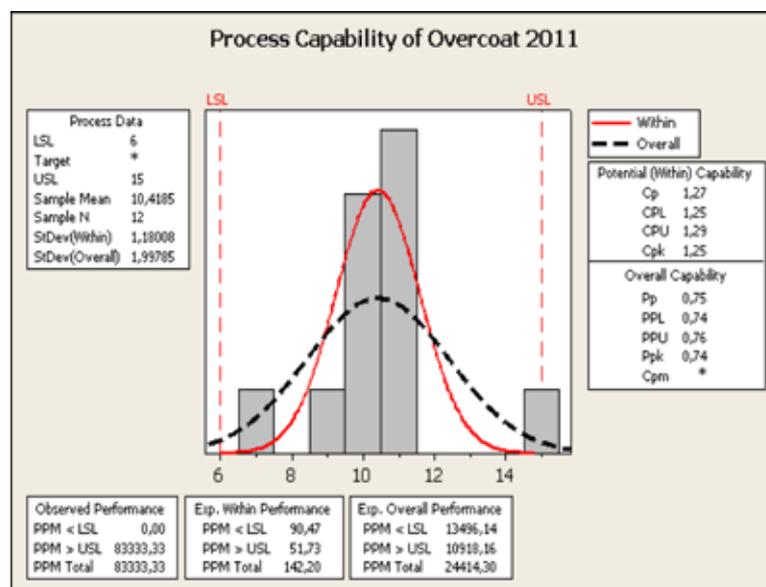
Conforme pode ser observado nos gráficos estatísticos obtidos após a implantação das melhorias propostas no processo da Linha de Galvanização, os resultados foram satisfatórios tanto no gráfico de análise dos dados de normalidade *Anderson Darling* (Figura 21), quanto no gráfico de capacidade de processo *Cp* e *Cpk* (Figura 22). Além do valor de Sigma em PPM Total obtido (redução de 552.000 PPM em 2010 para 24.400 PPM em 2011), houve uma redução significativa do desnível do perfil de revestimento aplicado nos materiais, contribuindo com a redução no consumo de zinco. Portanto, a redução do *overcoat* aplicado nas chapas zincadas irá eventualmente impactar na lucratividade da empresa.

Figura 21 –Teste de Normalidade (Anderson Darling) do Overcoat de 2011

Figura 21 –Teste de Capacidade (Cp, Cpk) com dados do Overcoat de 2011
