Museu do Amanhã: uma investigação tátil com o olhar às cegas de quem vê

Museum of Tomorrow: a touch investigation with a blind view of those who see

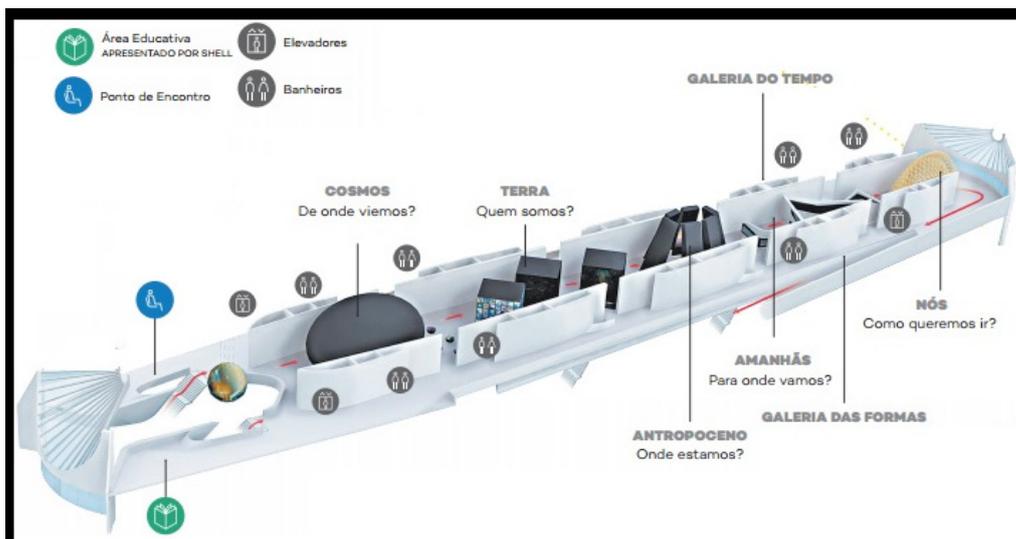
Figura 01 – Planta do espaço da Exposição Principal.

Na figura 01, ilustramos o espaço investigado, permitindo ao leitor um acompanhamento espacial mais amplo do museu.

A exposição principal é composta pelo trajeto sequencial do COSMOS, da TERRA, do ANTROPOCENO, das AMANHÃS, da GALERIA DO TEMPO, da GALERIA DAS FORMAS e de NÓS (MUSEU, 2017).

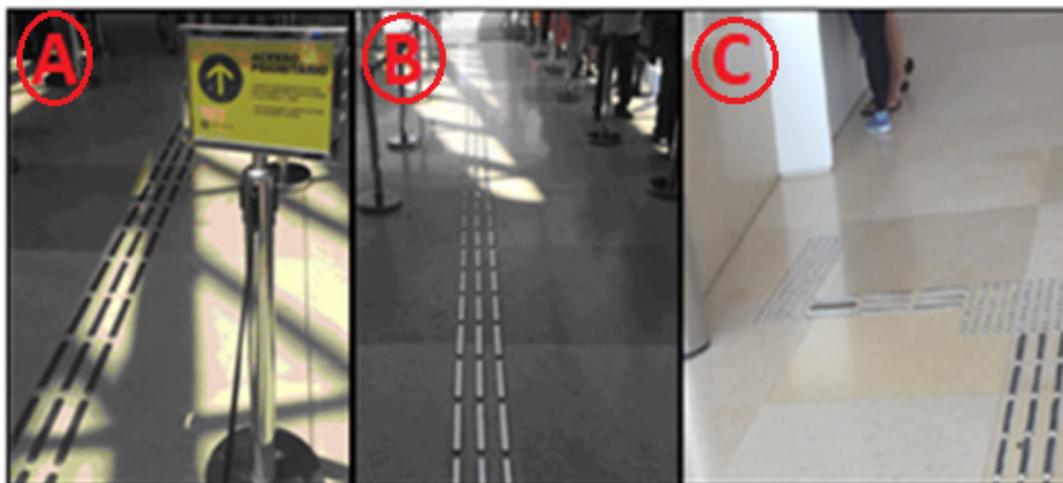
Figura 02 – Entrada principal do museu e acesso à recepção.

Na figura 02, apresentamos a entrada do Museu do Amanhã e como foi posicionada a sinalização tátil instalada sobre o piso.

Logo na entrada, existe um acesso prioritário para as pessoas com deficiência, idosos e gestantes (figura 02A). Encontramos uma sinalização tátil sobre o piso construída com materiais de ótima qualidade que se estende desde a entrada do museu até o atendimento na recepção (figura 02).

No segmento, a norma da ABNT NBR 16537/2016 foi atendida parcialmente, estando conforme o contraste de cor da sinalização com a cor do solo (figura 2), a forma e largura da sinalização tátil direcional (figura 2 em comparação com as ilustrações da figura 3A) e na mudança de direção em 90° (figura 2C conforme a figura 3B).

O segmento não conforme foi identificado na sinalização tátil de alerta junto ao balcão de informações (figura 2C) que deveria ter sido disposto como apresentado na figura 3C. O encontro da sinalização Tátil direcional junto à sinalização tátil de alerta (figura 2C) possui a configuração em que a norma destina ao acesso a elevadores, induzindo à pessoa com deficiência visual a buscar pela “Botoeira” do elevador à sua esquerda, como ilustrado na figura 4.

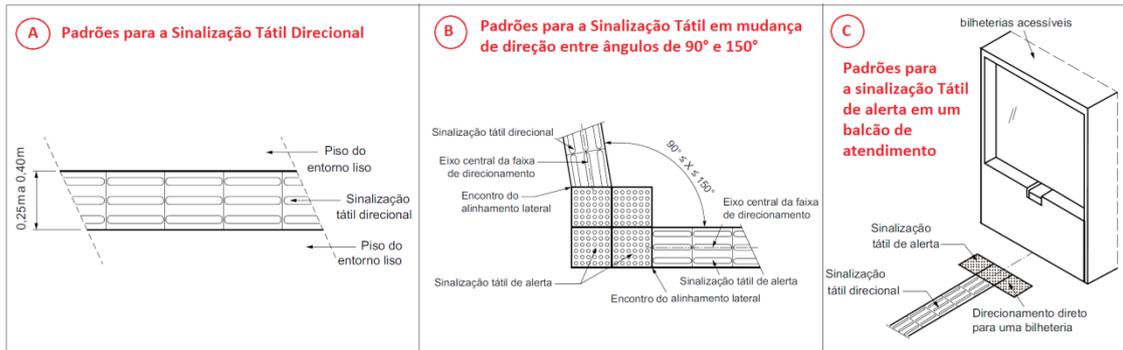
Figura 03 – Referência da Sinalização Tátil utilizada na entrada do museu.

16537/2016 em sua largura e formato que deveriam ser de 0,25m a 0,40m em se tratando de um piso liso, como apresentado na figura 03A.

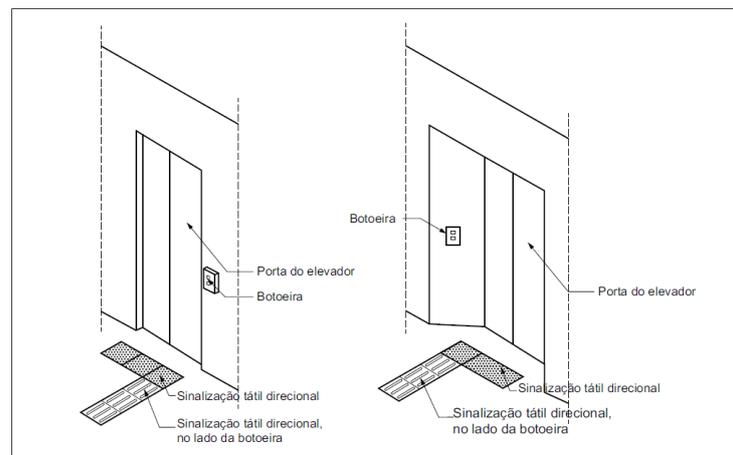
Figura 04 – Sinalização Tátil utilizada em elevadores.

No acesso ao segundo piso e na saída do elevador, reparamos a inexistência da sinalização tátil recomendada pela norma (figura 04). Entretanto, o áudio guia orienta o visitante com deficiente visual a guiar-se Tateando a parede, à esquerda, ao sair do elevador até localizar a sinalização tátil de alerta a poucos passos, neste trecho, não foi observada a norma da ABNT NBR 16537/2016, conforme apresentado na figura 06.

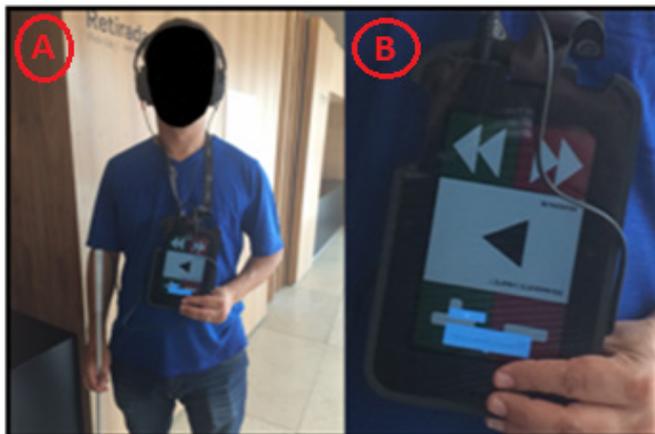
Figura 05 – Visitante deficiente visual utilizando a TA do museu.

O visitante com deficiência visual (figura 05A) ao ser identificado pela recepção recebe um tablet e um fone de ouvido como Tecnologia Assistiva (figura 05B) que executa o sistema de áudio guia do museu.

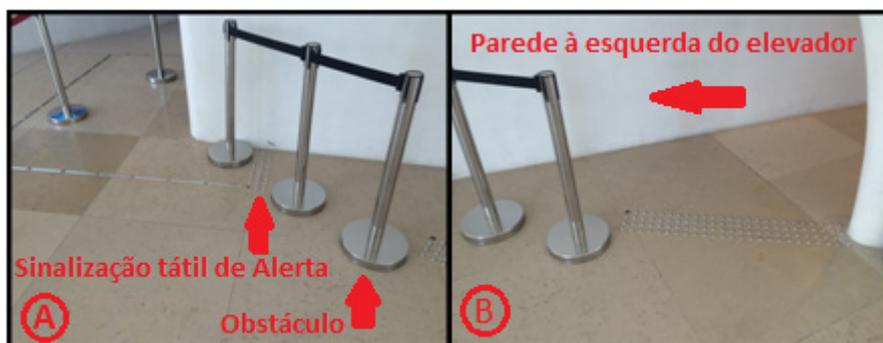
Figura 06 – Barreiras físicas localizadas na saída do elevador no 2º piso.

Ainda Observando a figura 06, encontramos barreiras físicas alocadas sobre a sinalização tátil de alerta o que poderia ocasionar danos físicos ao visitante com deficiência visual. Em conformidade com a norma, a sinalização deveria ser uma combinação do que apresentamos na figura 04 (saída do elevador), adicionada a uma mudança de direção em 90° (figura 03B) e no meio do corredor, paralelo à parede à esquerda do elevador (figura 06B), a instalação de uma sinalização tátil direcional (figura 3A) até a próxima mudança de direção que ocorrerá à esquerda no ângulo de 90° (figura 06A).

A sinalização tátil direcional instalada sobre o piso e disposto por todo o segundo andar foi constituída de uma única linha tátil (figuras 06A, 08A, 08B, 9A, 9B, 9C e 11) o que não observa a norma ABNT NBR

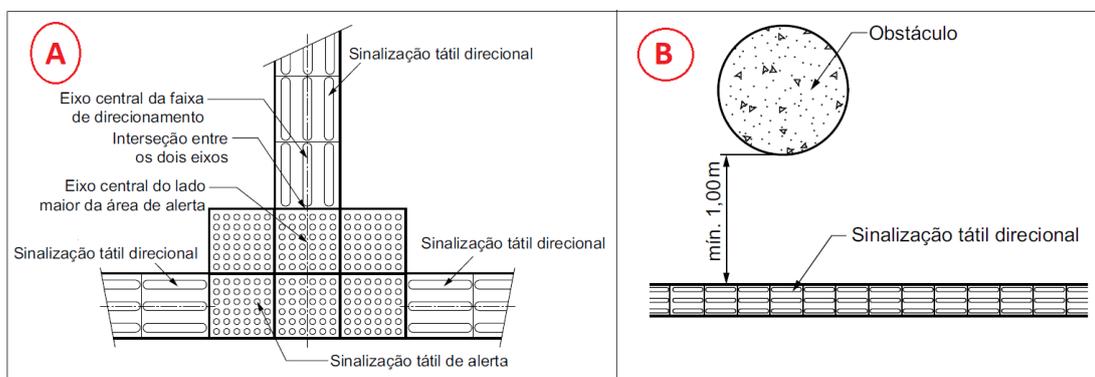
Figura 07 – Sinalização tátil no encontro de três faixas direcionais e distância para obstáculos da sinalização tátil direcional.

Além dessas não conformidades, observamos que em todas as mudanças de direção em 90° (figuras 06A, 8B e 9A) e no encontro das três faixas direcionais (figura 9C), instaladas no trajeto do segundo andar, também, não observaram a norma da ABNT, pois na mudança de direção a norma prevê uma sinalização de alerta contendo o dobro da largura da sinalização tátil direcional, conforme disposto na ilustração da figura 3B e num encontro de três faixas direcionais a norma define que a sinalização tátil deve possuir um formato de alerta com dimensão equivalente ao triplo da largura da sinalização tátil direcional (figura 7A).

Nos casos em que ocorram obstáculos no ambiente, eles devem ser posicionados a pelo menos um metro da sinalização tátil direcional, conforme representado na figura 7B.

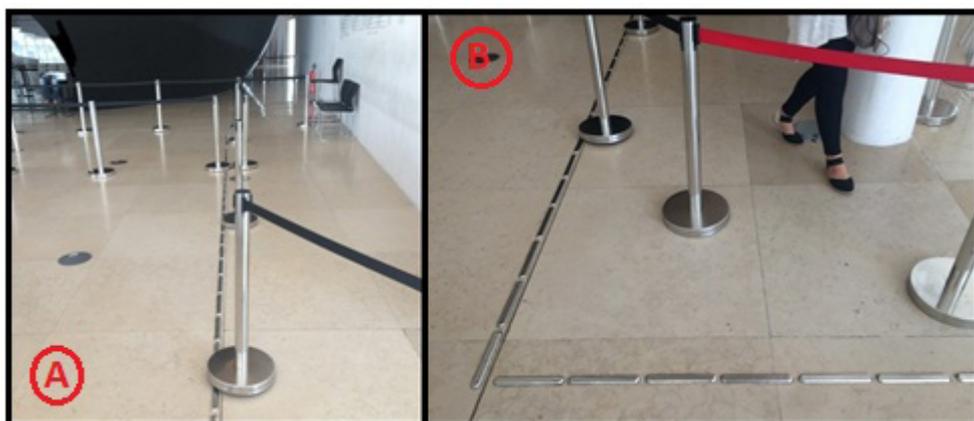
Figura 08 – Barreiras sobre a sinalização na entrada do “COSMOS”.

No acesso à entrada do “COSMOS - De onde viemos?”, observamos mais algumas incoerências normativas, pois nos deparamos com inúmeras barreiras físicas (figura 08) que foram instaladas pelos colaboradores do museu para organizar o direcionamento das filas em direção à entrada do “COSMOS”.

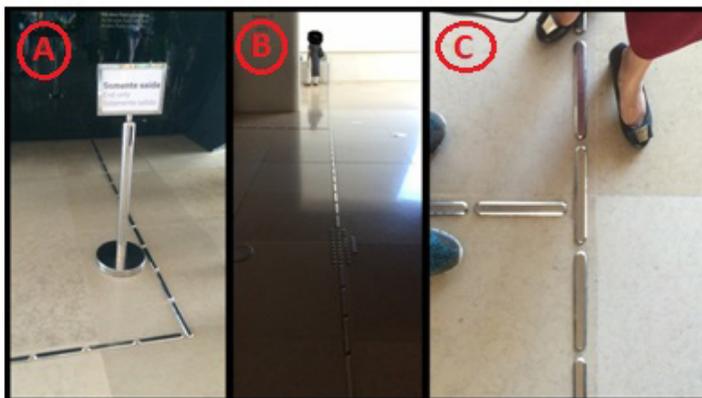
Figura 09 – Placa sobre a sinalização, sinalização tátil de alerta errôneo e encontro de três faixas direcionais ortogonais incorretas.

No “COSMOS” foi exibido um filme, cujo visitante com deficiência visual pode acompanhá-lo por meio do áudio guia, simultaneamente, com a trilha sonora exibida e ao término da atividade todos são convidados a saírem do “COSMOS” (figura 09A) e nos deparamos com uma placa informando “Somente Saída”, praticamente sobre o piso tátil, o que poderia acarretar um dano ao visitante com deficiência visual e contraria a norma como ilustrado na figura 07B.

O áudio guia sinaliza ao visitante com deficiência visual sobre uma sinalização de alerta (figura 09B) e que logo após uma determinada contagem de passos, seria possível encontrar uma rota a sua frente e outra a sua esquerda (figura 09C). Para estar conforme com a norma a sinalização tátil no encontro de três faixas deveria ser representada conforme a figura 07A e cada uma das três sinalizações táteis direcionais deveriam seguir o padrão conforme a ilustração da figura 03A.

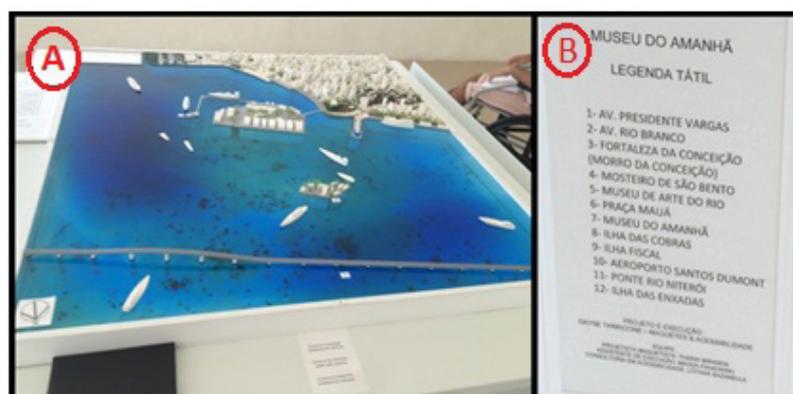
Figura 10 – Maquete tátil da Bahia de Guanabara e da localização do Museu do Amanhã. Legenda tátil da localização do museu em Braille.

Durante a investigação no Museu do Amanhã, observamos um adolescente com deficiência visual que conseguiu ler corretamente a escrita em Braille (figura 10B), reproduzindo-a em voz alta todas as informações, demonstrando ter assimilado toda a dinâmica proposta pela maquete tátil representada pela figura 10A.

As maquetes táteis do Museu do Amanhã foram construídas com materiais de ótima qualidade, rica em detalhes e numa primeira análise, apresentaram ser acessíveis aos visitantes com deficiência visual (figura 10A).

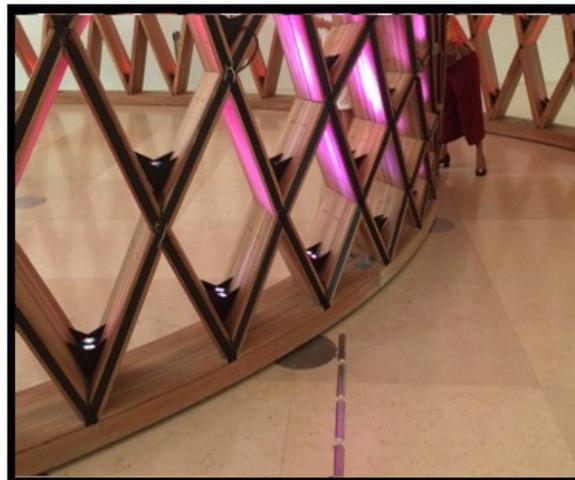
Figura 11 – Foto a ala NÓS - Como queremos ir?

Após a passagem pelas maquetes o áudio guia nos direciona para a última atração do Museu do Amanhã que é a ala do “NÓS - Como queremos ir?”, conforme lustramos na figura 11.

No trajeto do “NÓS”, apontamos irregularidades na sinalização tátil direcional (figura 11) que segundo a normativa, além de não possuir a largura conforme a norma (figura 3A), direciona o visitante para uma grande barreira de madeira (figura 11), podendo ocasionar um acidente por não existir uma sinalização tátil de alerta.

Neste ponto, o visitante com deficiência visual é instruído pelo áudio guia a seguir o piso tátil direcional até que ele encontre uma estrutura de madeira (figura 11). O guia informa que a estrutura é iluminada e alerta ao visitante para que tenha bastante cuidado ao tateá-la, pois as lâmpadas podem estar aquecidas.

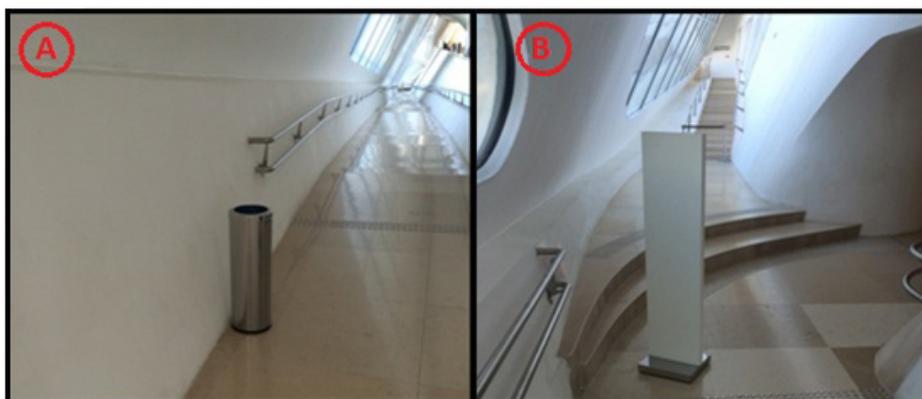
Figura 12 – Início da rampa de acesso ao 1º piso e final do percurso.

Depois da visitação da escultura na ala “NÓS”, o áudio guia direciona o visitante com deficiência visual até uma grande parede localizada à frente (figura 12A). Em seguida, o visitante deve tateá-la à sua esquerda até encontrar um corrimão que irá auxiliá-lo na descida por uma longa rampa em direção ao 1º piso do museu. Encontramos uma lixeira obstruindo o acesso ao corrimão, o que consta como não conformidade à norma (figura 07B), sendo mais um objeto na função de uma barreira física.

Na descida da rampa, o visitante deve guiar-se pelo corrimão e o áudio guia promove uma noção de distância, pois informa a contagem de passos necessários para transpor o trajeto. Ao final na rampa e do corrimão, encontramos mais uma barreira e desta vez uma enorme placa de informações que poderia por em risco a integridade física do visitante (figura 12B).

No trecho final de descida, o áudio guia orienta o uso da bengala para que ele consiga fazer o contorno lateral nos degraus sem sofrer uma queda ocasionada por um esbarrão (Figura 12B), permitindo o seu acesso ao primeiro piso do Museu do Amanhã, a devolução da Tecnologia Assistiva à recepção e o término da visita ao espaço.
