Estudo das ocorrências do defeito *Build-up* aplicando a metodologia DMAIC – Six Sigma

Study of Build-up occurrences applying the DMAIC - Six Sigma Methodology

Elias de Araújo Silva¹
Alessandro José A. Ferreira¹
Marcello Silva e Santos (DSc)²

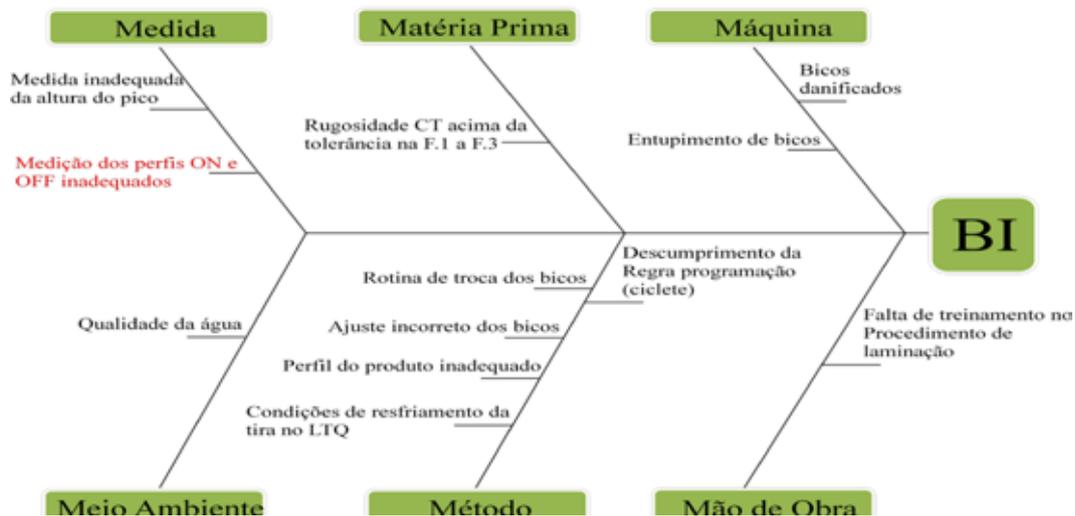
Figura 25 – Diagrama de *Ishikawa* das variáveis de processo do Laminador de Tiras a Quente

Ishikawa, também conhecido como gráfico dos 6M's (**M**edida, **M**atéria Prima, **M**áquina, **M**ei Ambiente, **M**étodo e **M**ão de Obra) com as principais variáveis de processo do LTQ (Figura 13) que poderiam estar influenciando na geração do defeito na Galvanização.

A partir das variáveis apresentadas no gráfico, foi realizada análise da carta de perfil de laminação a quente de uma bobina reclamada pela operação da Galvanização (Figura 14), na qual ficou evidenciado que o perfil estava correto, ou seja, dentro dos parâmetros estabelecidos pelo padrão de processo. O resultado da análise da carta de perfil apresentada (Bobina Laminada a Quente) mostra, no eixo vertical, a espessura do material e, no eixo horizontal, a largura, formando a curva obtida no material a analisado. Então, partiu-se para análise do perfil de uma bobina laminada a frio pelo LTF, com objetivo de buscar respostas para o defeito reclamado pelo processo de galvanização e

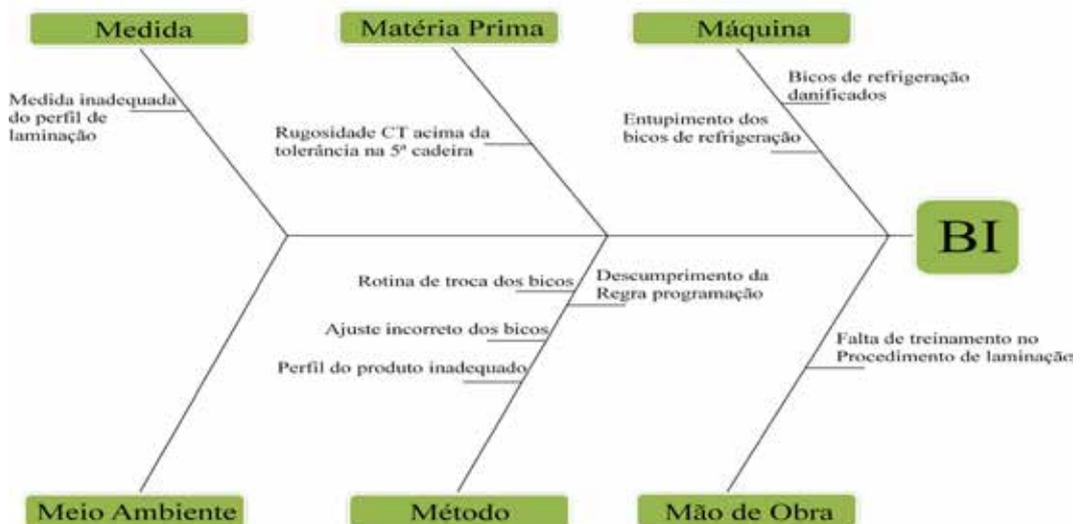
Figura 15 – Diagrama de Ishikawa das variáveis de processo do Laminador de Tiras a Frio

pelos clientes externos da CSN. Na Figura 15 é apresentado um diagrama de Ishikawa com as principais variáveis de processo controladas em um Laminador de Tiras a Frio. Estudou-se as variáveis do LTF, em função da matéria prima a BFH abastecer diretamente o processo de Galvanização, equipamento que estava apresentando o defeito, retendo todo material com o defeito de intensidade leve, média e forte na bobina zincada. Por esse motivo, antes de explorar o processo da Galvanização em si, foram analisados os dados de uma bobina laminada a frio apresentando o defeito (formato de para-lama de bicicleta) na bobina zincada, ou seja, com aplicação de revestimento de zinco.

Através da análise do diagrama de Ishikawa do Laminador de Tiras a Frio, antes de aprofundar nas variáveis de processo apresentadas no diagrama, o grupo avaliou uma carta de perfil de uma bobina reclamada pela Galvanização (Figura 16) e, a partir dessa análise, constatou que os valores de processo estão conforme os padrões estabelecidos para o material. Dessa forma, o grupo iniciou a análise do processo dentro da própria linha

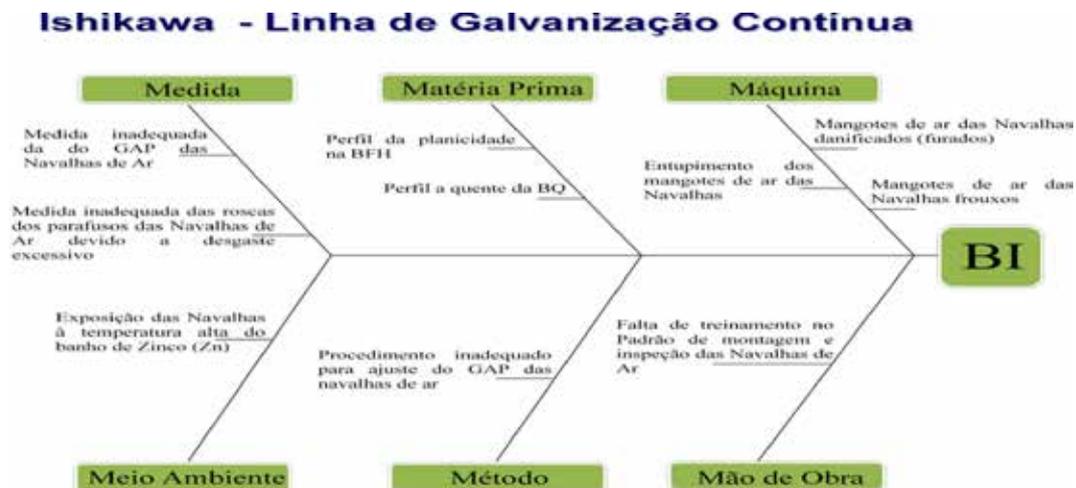
Figura 17 – Diagrama de Ishikawa das variáveis de processo da Linha de Galvanização

Gerou-se novo gráfico de Ishikawa (Figura 17) com as variáveis de processo dentro da própria linha de zincagem (Galvanização). Analisando-se as principais variáveis de processo na linha de zincagem, foi inicialmente analisado o perfil de revestimento aplicado nos materiais outrora reclamados, no senti-

do de investigar possíveis irregularidades na aplicação do revestimento de zinco (massa por m²/face). Os gráficos obtidos nessa análise mostraram que não há correlação entre o metal base e o excesso de massa de revestimento aplicado em ambas as faces do material reclamado, conforme mostra a Figura 18.
