Estudo dos Perfis Compostos em Fibra de Vidro pelo Processo de Fabricação por Pultrusão Combinando as Vantagens do Plástico com a Madeira e o Aço

Study of the Profiles Composed of Fiberglass by the Manufacturing Process of Pultrusion Combining the Advantages of Plastic with Wood and Steel

Artigo
Original

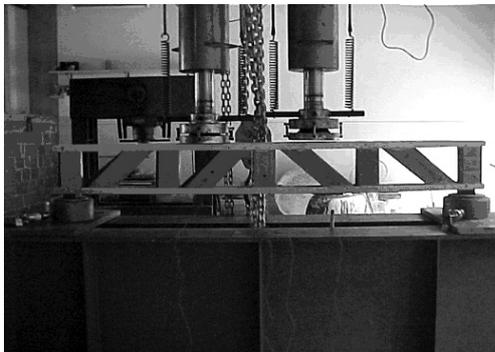
As treliças foram então colocadas na prensa, com vão de 3,00 m, de acordo com a Figura 3, sendo aplicadas cargas até a desestabilização da viga.

Figura 3 – Vista da prensa do laboratório da UFF no momento da aplicação da carga

Antes de iniciar a carga na treliça, foram instalados três sensores eletrônicos em cada uma delas, sendo: um na diagonal, outro na corda inferior e o último na corda superior.

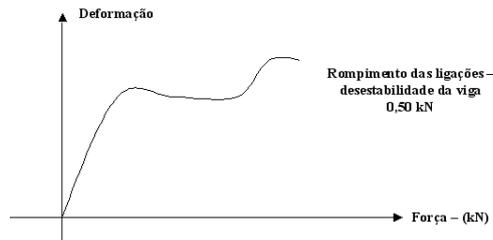
Gráfico 1 – Carga no Corpo de Prova Colado

Como já foi dito anteriormente, os ensaios tiveram os seus resultados anotados e foram confeccionados os gráficos abaixo:

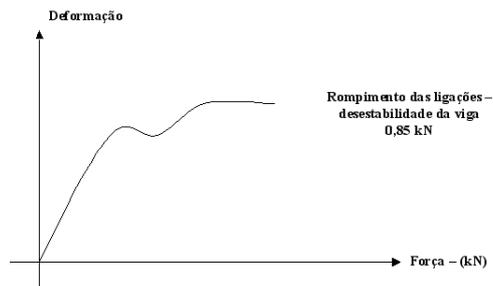
Gráfico 2 – Carga no Corpo de Prova Rebitado
